御菓子御殿レストラン前の池施工経過報告

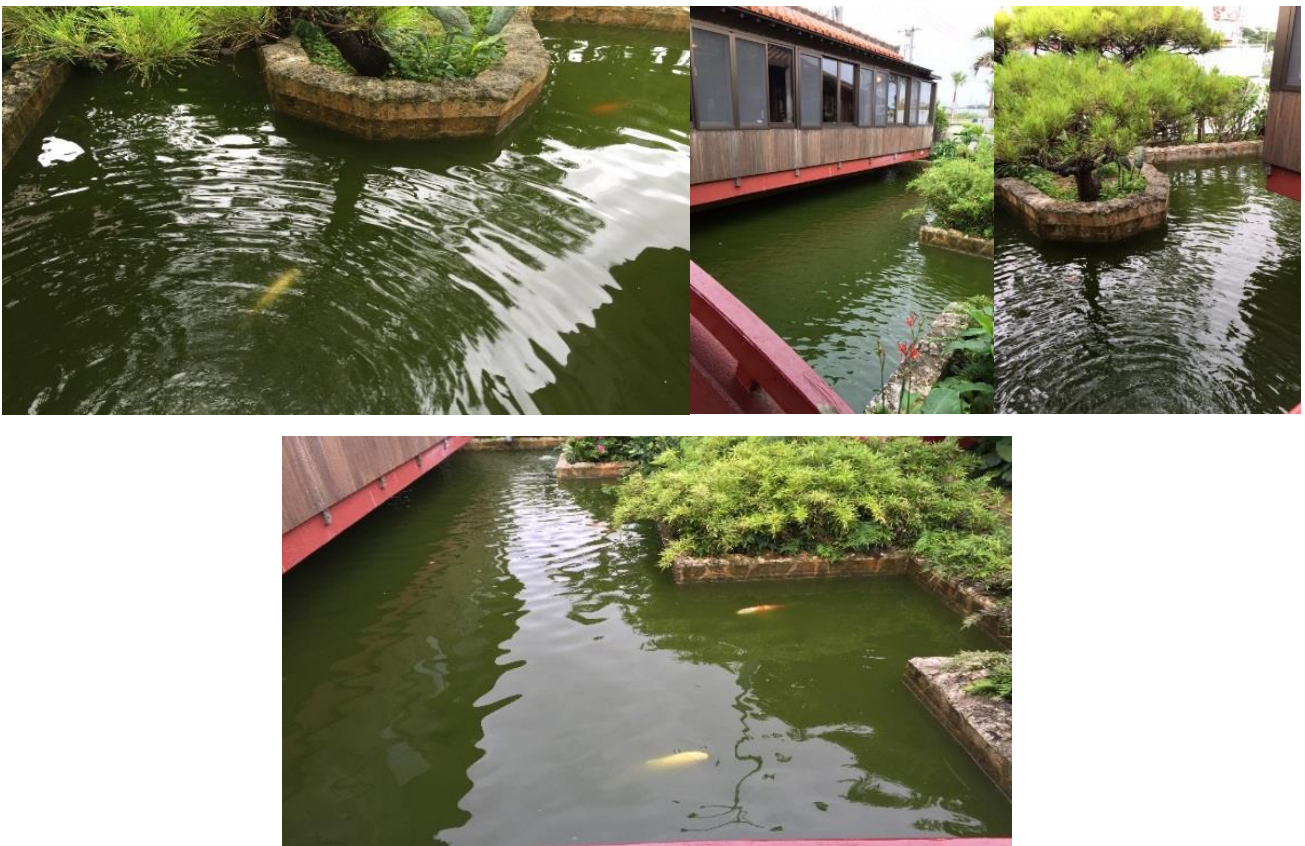
平成28年5月15日 池の状態 (施工前)

83トンの水量の中に40匹ほどの鯉の糞、食べ残しの餌、落ち葉等の影響を受け、フミン質の水質になり、水中の栄養塩類が多く、藻類が繁殖しやすい状況になっていました。特に気温の上昇で藻類の大量繁殖により池中の透明度が悪くなり、最悪悪臭が発生し、周辺の景観を損なうこととなります。また池底は藻類の死骸／落ち葉などの堆積で汚泥状になっていました。これは水質劣化の重要要因になり、藻類の死骸が分解されるとき栄養塩類を溶出し水質を劣化させます。また溶存酸素を減らすことで生物環境にも悪影響を与えます。このような状況で水質の濁度が高く、総リン、窒素化合物の濃度が高く、溶存酸素が低く、植物プランクトン【アオコ】の繁殖が起り、底泥への蓄積、腐敗により水が濃い緑色になり、臭いもあり不快さを感じる水環境になっていました。

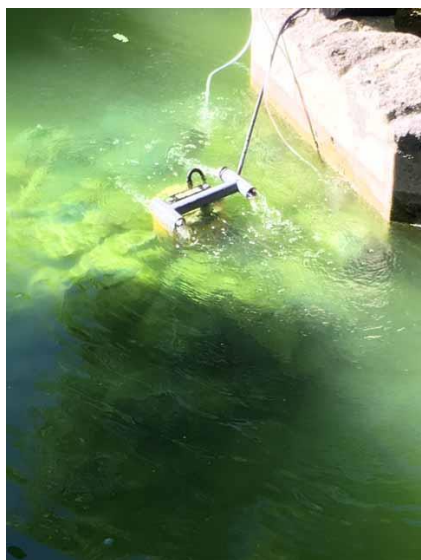
平成 28 年 7 月 11 日の池の状態

今の池の状態は、水質は数値上も改善され安定しています。そのために明るい色になり、臭いもなくさわやかな感じになっていると思います。但し鑑賞池として見た目が緑色であることの改善が必要となっています。

全体が緑色にしている原因としては、植物プランクトンのアオコの色ですが、非常に多く発生していたアオコを現在、ルミライトが吸着沈降して分解バクテリアにより分解を継続しています。すでにアオコが発生しにくい水質を維持していますが、時間が掛かっているのは、鯉の排泄物、また餌によりアオコの栄養源（窒素、リン）が供給されてしまうこと、また水質改善により透明度が上がり光合成によりアオコの成長を助けるという状態になります。

また水自体は透明になっていますが、見た目が明るい緑に見えるのは底に沈んでいるアオコが、鯉の動くことにより攪拌してしまうことが原因ですが、時間とともに底泥で分解減少していきます。

現状、83トンの水量に対して生息する鯉の数が多いこともあり、今後時間をかけて自然の生物濾過で自浄作用ができるような理想的な水環境をつくるようにしていきます。いい環境ができてくると池内に魚の餌となる水生昆虫が存在するようになります。すべての循環のバランスが上手く取れるように、様子を確認しながら慎重に施工していきます。
