兵庫県立明石公園外堀【東】

ルミライト施行報告書

平成 29 年 12 月 25 日
ルミライト・ジャパン株式会社

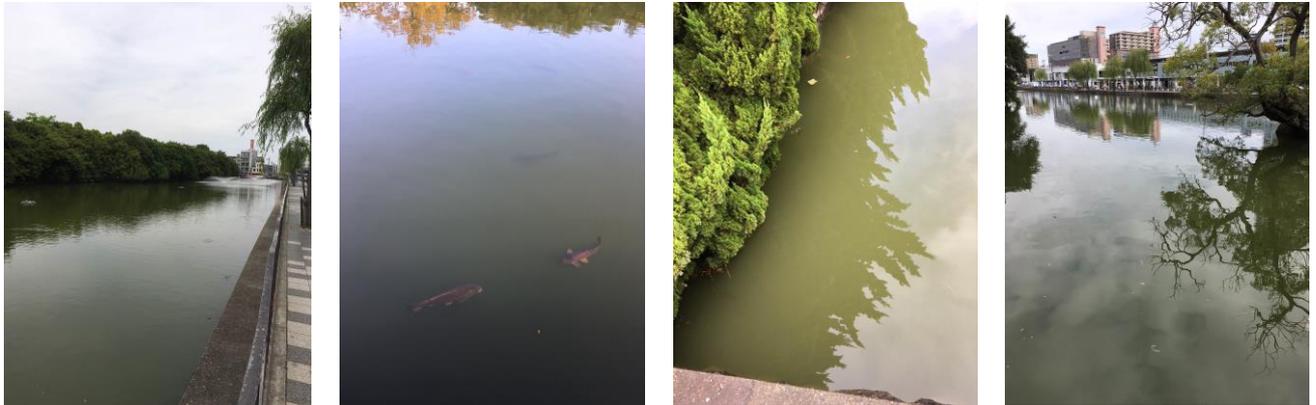
施工前 平成29年11月27日

11月施工前の状態は、水中にアオコが残り、フミン化により着色がみられ濃緑茶色になっており、主なアオコの発生原因とされる窒素、リンの数値も高いことで、クロロフィルが高い数値を示していました。

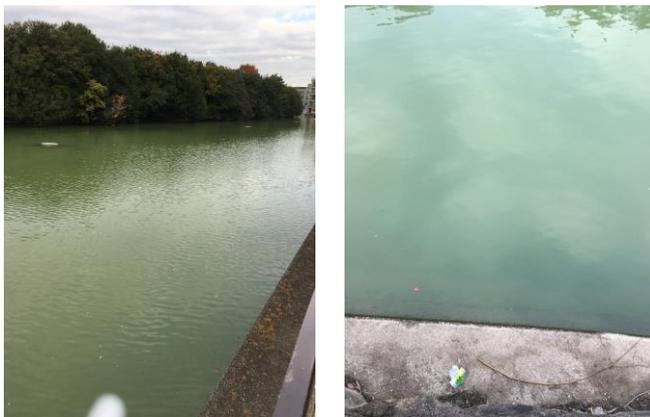
一次施工 一回目散布直後 平成29年11月28日

水質改善のためにラクダパウダー1,060kgと緑パウダー700kgを散布後

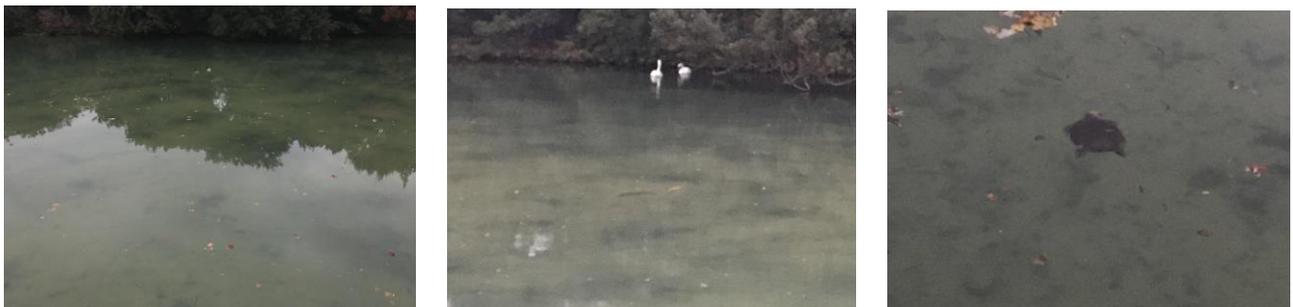
一次施工 一回目散布後 平成29年11月29日 翌朝

水は透明度が上がり底泥（有機物により黒ずんでいる）露出

その後、底泥改善緑パウダー 2300kg散布 アオコ抑制パウダーを25kg散布

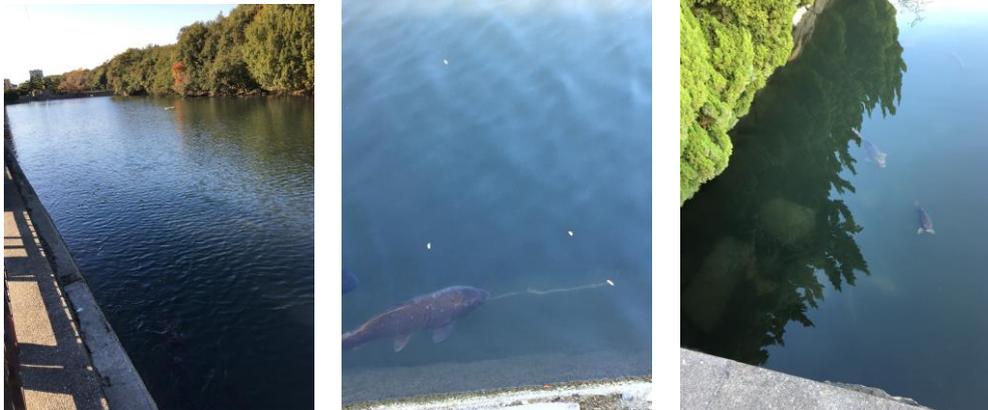
一次施工 二回目散布後 平成29年11月30日 翌朝

散布ルミライトの沈降により透明度があがる

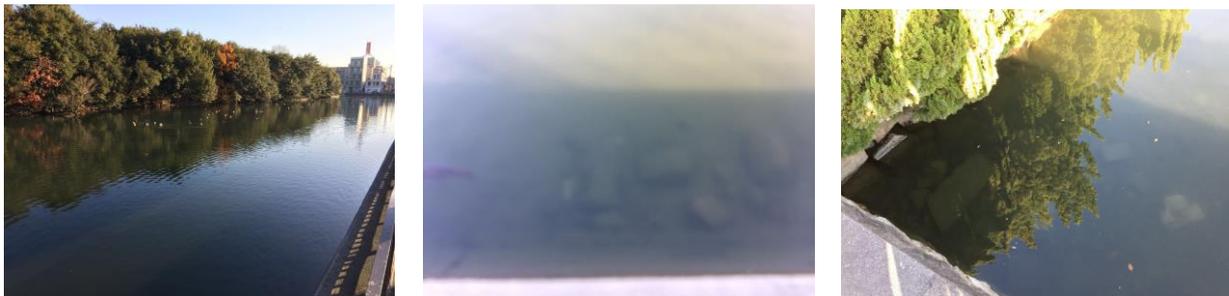
一次施工 二回目散布後 平成29年12月10日 二週間後

底質にパウダーが十分被覆されていないため、底泥からの懸濁物質が遮蔽されていないため濁りがある。

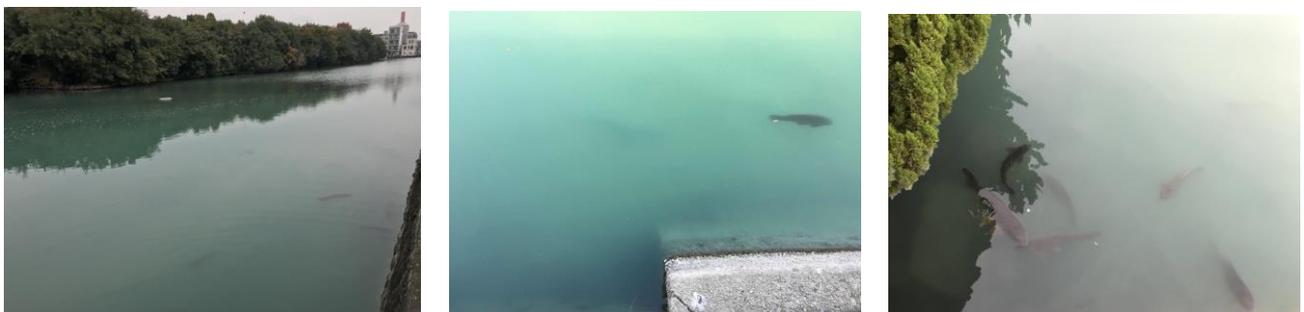
二次施工 一回目散布後 平成29年12月19日

ラクダパウダー追加520kgと底質改善緑パウダー1100kg散布

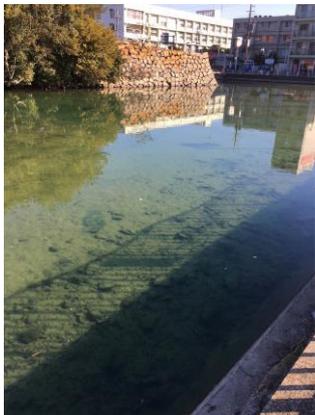
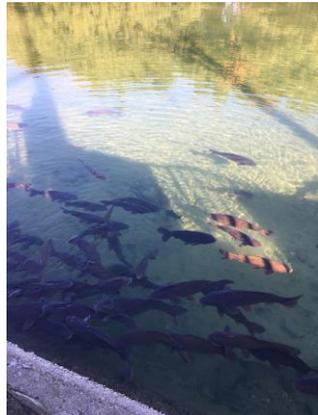
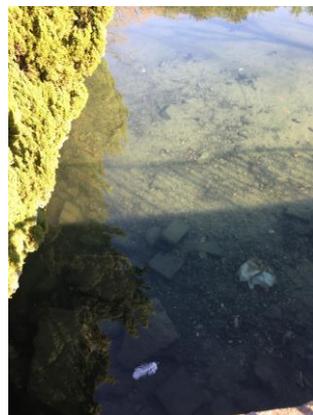
二次施工 一回目散布後2日後 平成29年12月21日 朝

一日散布を中止してもモニタリング

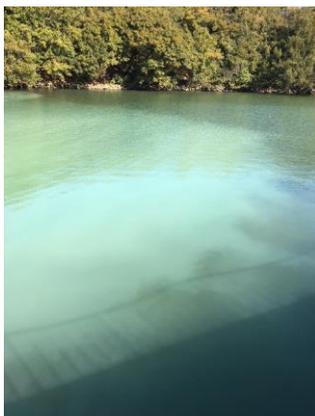
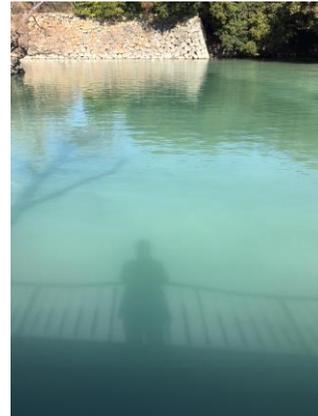
二次施工 二回目散布 平成29年12月21日

底質パウダー被覆散布 3500kg

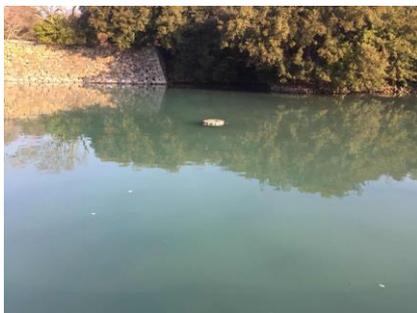
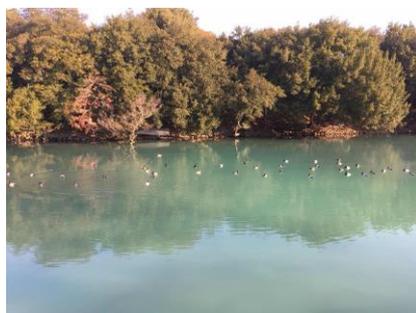
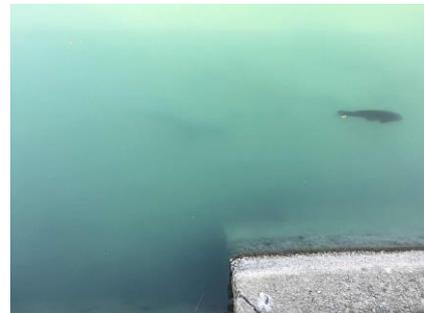
二次施工 三回目散布 平成29年12月22日

底質パウダー被覆散布 1200kg

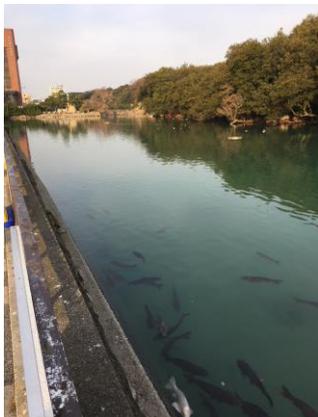
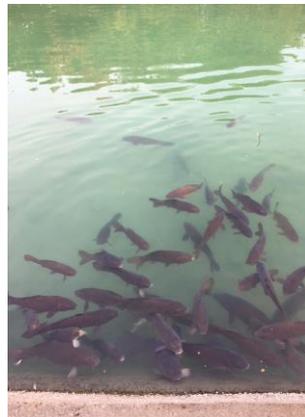
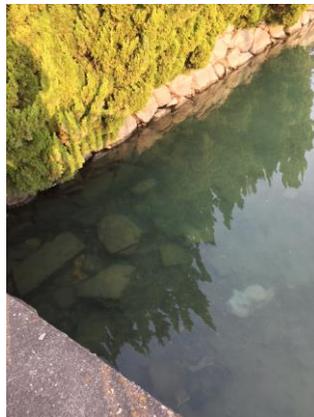
二次施工 散布後翌々朝 平成29年12月24日

底泥改善がスタートしています。今後雨、気温の変化により濁度が上がることもありますが、変化を繰り返しながら水質は安定していきます。（多少の散布によるメンテナンスも必要）
